## Wiatraki Sokólszczyzny jako nieodłączny element podlaskiego krajobrazu kulturowego

### Wiatraki z Sokólskich Wzgórz

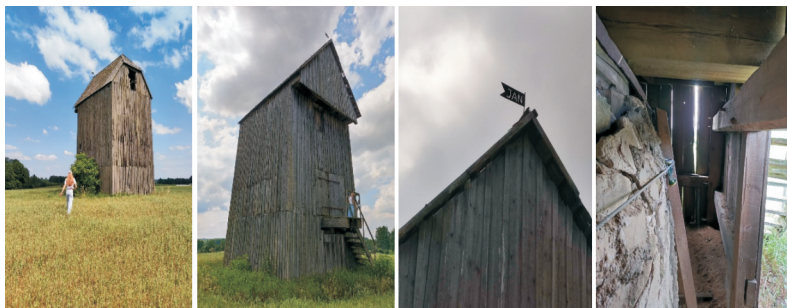
Il. 3. Wiatrak typu sokólskiego w Szczęsnowiczach, stan z lipca 2021 r.,  
fot. autorki

Dziś wiatrak w Szczęsnowiczach jest przykładem zachowanego w najlepszej kondycji wiatraka typu sokólskiego. Nie pełni on jednak swojej funkcji, a informacji o nim w literaturze przedmiotu jest niewiele. Drewniana elewacja wykończona pionowo ułożonymi deskami utrzymana jest w stanie dobrym, z niewielkimi dziurami i ubytkami. Wysunięte poza obrys budynku oczepy ścian tworzą podstawę dla nadwieszzonego dachu, zaś dawniej stanowiły miejsce transportowania zboża do góry<sup>11</sup>. Zachowany w całości dwuspadowy dach z naczółkiem wieńczy metalowa chorągiewka z wyciętym napisem „JAN”. Niestety, śmigła młyna uległy całkowicie zniszczeniu.

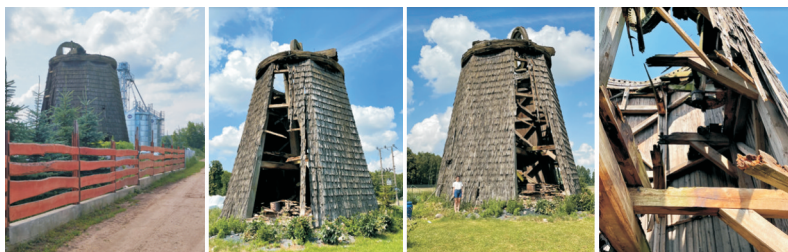
Il. 6. Wiatrak w Chmielewszczyźnie, stan z lipca 2021 r., fot. autorki

Obecnie wiatrak jest nieużytkowany i przedstawia bardzo zły stan techniczny. Poważnemu uszkodzeniu uległ już w 1982 r., a upływający czas działał na jego niekorzyść. Sie-

dem ścian jest w stanie dobrym, ósmej praktycznie nie ma. Całkowitemu zniszczeniu uległy dach, skrzydła oraz stolarka drzwiowa. Pomimo wszelkich walorów wizualnych oraz historycznych, budynek niszczeje i wkrótce odejdzie w niepamięć.

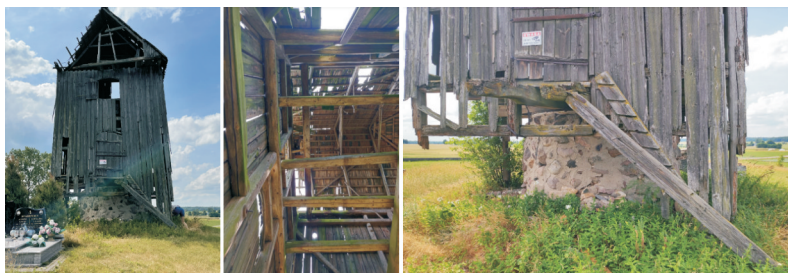
Inwentaryzacja architektoniczna wykonana w lipcu 2021 r. wykazała, że wiatrak przez lata uległ dużemu zniszczeniu. Główna konstrukcja ścian, jego fundamentowanie

Il. 12. Wiatrak w Minkowcach, stan z lipca 2021 r., fot. autorki

oraz trzon – sztembr zostały zachowane, są jednak w bardzo złym stanie technicznym. Mechanizm napędzający oraz skrzydła nie przetrwały do dnia dzisiejszego. Konstrukcja dachu jest skrzywiona, a pokrycie z gontu ma wiele dziur i ubytków. Deski elewacyjne są połamane i spróchniałe. Z powodu braku schodów zewnętrznych wejście do środka obiektu jest uniemożliwione. Stan wnętrza można zaobserwować i powierzchownie ocenić jedynie zaglądając przez wielką dziurę w stropie nad pierścieniem. Nie zachował się mechanizm mielący ani pierwotne wyposażenie.

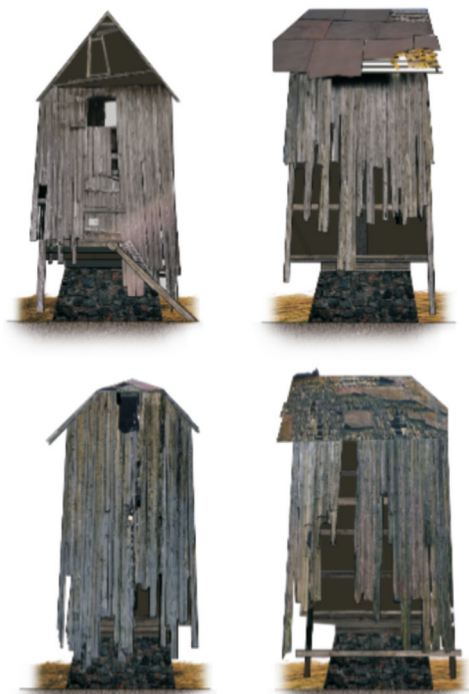
Il. 13. Elewacje wiatraka w Minkowcach, stan z lipca 2021 r.,  
źródło: oprac. własne

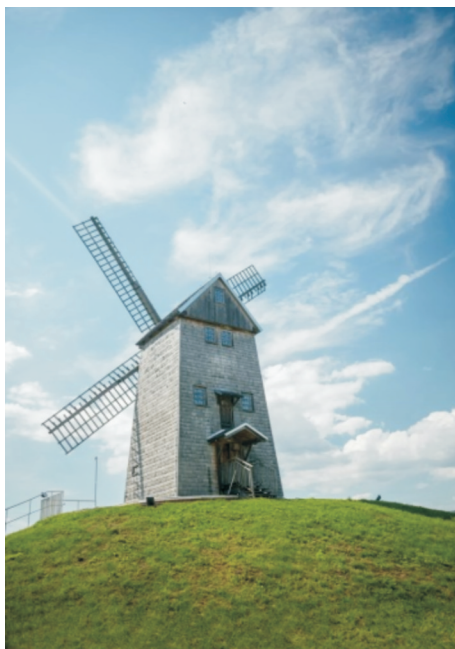
Il. 14. Wiatrak w Korycinie zaadaptowany na obiekt turystyczny, źródło: <https://goksit.korycin.pl/korycinski-wiatrak> (dostęp: 07.07.2021)

Przykładem translokacji i adaptacji młyna wietrznego na funkcję turystyczną w województwie podlaskim jest zabytkowy paltrak z 1948 r. z miejscowości Zagórze, który pracował tam do 1974 r. W roku 2006 został on przeniesiony do Korycina i zaadaptowany na obiekt noclegowy.

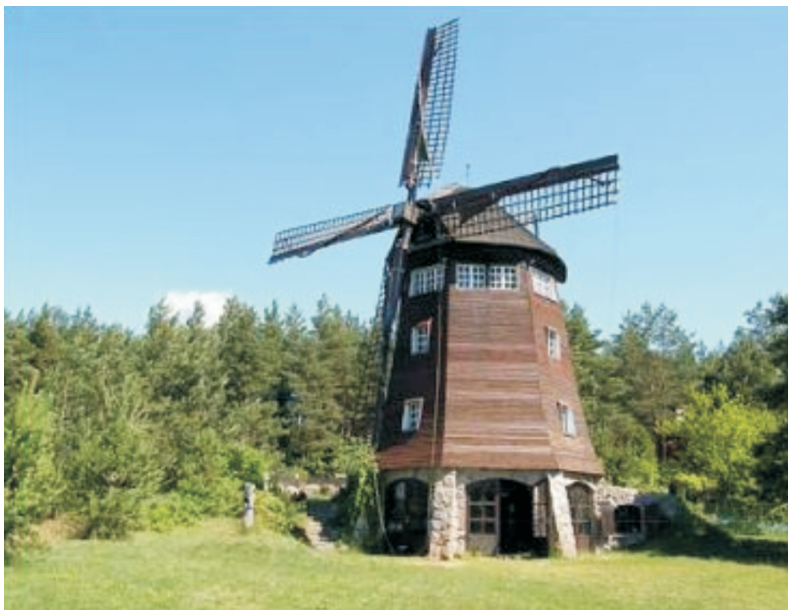
Kolejnym przykładem adaptacji, tym razem na cele domu letniego, jest wiatrak w Studziankach, dokąd został przeniesiony ze wsi Moniuszki. Przed relokacją przeprowadzono rozmowy z właścicielami oraz ogólną ocenę stanu technicznego. Podczas przygotowania obiektu do rozbiórki, które polegało m.in. na zdjęciu poszycia oraz konstrukcji dachu, okazało się, że wiele jego elementów jest w złym

Il. 15. Wiatrak w Studziankach, źródło: A. Turecki, *Wiatrak w Studziankach świadectwem kilkusetletniej historii wykorzystywania energii odnawialnej w Polsce*, „Wiadomości Konserwatorskie – Journal of Heritage Conservation” 2019, s. 21

stanie technicznym i wymaga naprawy bądź odtworzenia. Czas montażu wiatraka na nowym miejscu, tj. 14 godzin i 20 minut, uznano za rekordowy i odnotowano w hollenderskim wydaniu „Księgi Rekordów Guinnessa”. W obiekcie uwzględniono możliwość przystosowania go w przyszłości do warunków zimowych. Dlatego przewidziano tam użycie izolacji termicznych, paroizolacji oraz wiatroizolacji. Wewnątrz zaplanowano cztery sypialnie oraz łazienki na drugiej i trzeciej kondygnacji. Parter wraz z zachowanym drewnianym kołem przekładniowym mieści pokój dzienny, a na dwukondygnacyjnym pomieszczeniu czwartej kondygnacji znajdują się młyńskie mechanizmy: oś śmigieł, koło

palczne, centralny wał transmisyjny z przekładnią i hamulec. Półkopiowy dach przeznaczono na punkt widokowy rozpościerający się na panoramę doliny rzeki Supraślanki. Wiatrak w Studziankach w 2007 r. uzyskał główną nagrodę w „Konkursie na Najlepiej Zachowany Zabytek Wiejskiego Budownictwa Drewnianego w Województwie Podlaskim”<sup>21</sup>.

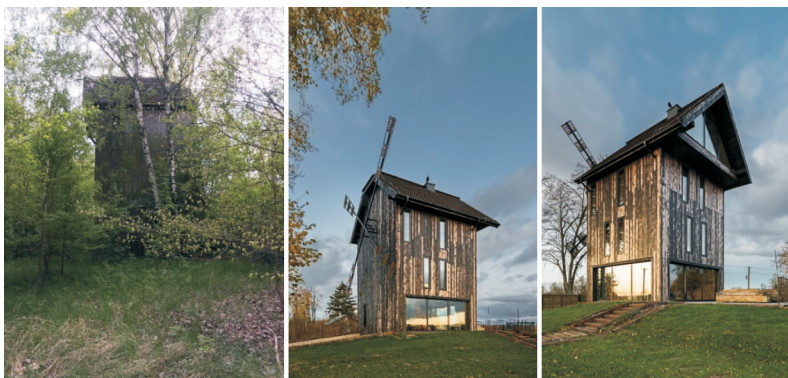
Il. 16. Wiatrak w Lubartowie zaadaptowany na dom. Źródło: A. Zys, *Dom w starym wiatraku na Lubelszczyźnie. Architekci zmienili ruinę w cudo* (<https://www.whitemad.pl/dom-w-starym-wiatraku/?fbclid=IwAR0EyVVVZYaaeSBJIK9BA3oQXRLYoWuGsWGsaCoW94Mrh77BNvIHfx8YZAA> /dostęp: 08.12.2021/)

Na gruncie krajowym jedną z realizacji z ostatnich lat, pokazującą umiejętne połączenie historii ze współczesną architekturą, jest adaptacja wiatraka w woj. lubelskim na funkcję mieszkalną, autorstwa Tomasza Padło i Michała Kucharzkiego. Pomysł projektu powstał na międzynarodowy konkurs na Współczesny Dom Wiejski 2014, w którym to konkursie otrzymał wyróżnienie. Po latach projekt został zrealizowany przez właściciela starego drewnianego wiatraka z Lubartowa.

Projekt dostosowano do istniejących uwarunkowań, rzeźby terenu i otaczającego krajobrazu wiejskiego, przez co młyn zyskał nowe życie, zachowując swój pierwotny wyraz. Na trzech kondygnacjach ulokowano pomieszczenia mieszkalne, natomiast pod bryłą obiektu umieszczono garaż, pomieszczenie techniczne i przestronny salon. Deski użyte do elewacji częściowo stanowią pozostałość po dawnym wiatraku, a po części są nowe, opalone ogniem. Dach pokryty drewnianym gontem.

W budynku ze względu na nową funkcję zaproponowano zupełnie odrębną konstrukcję. Elementy, które nadały się do ponownego wykorzystania, oczyszczono i odrestaurowano. Zastosowanie we wnętrzu otworu pomiędzy najwyższymi kondygnacjami pozwoliło na umieszczenie tam

tradycyjnego koła paiecznego<sup>22</sup>. Jest to doskonały przykład poszanowania materii, historii i *genius loci*.

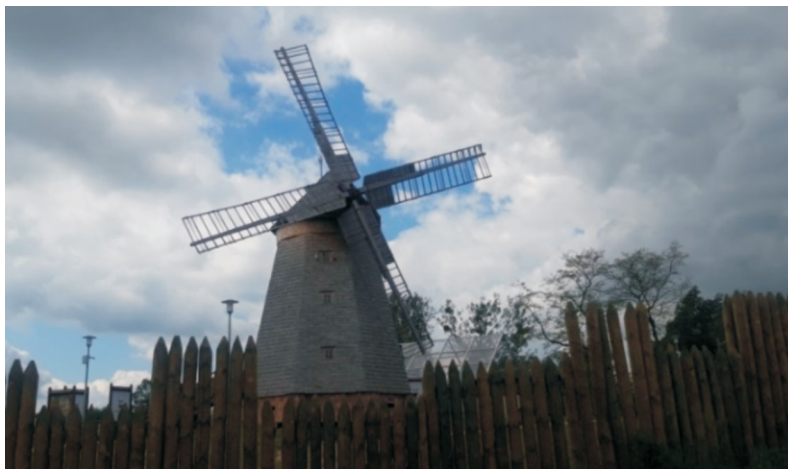
Il. 17. Wiatrak w Parku Kulturowym Korycin-Milewsczyzna,  
fot. autorki

Przykładem takiego jak wspomniane powyżej rozwiązania w woj. podlaskim jest zabytkowy holender w Parku Kulturowym Korycin-Milewsczyzna, w gminie Korycin. Został on wybudowany w 1949 r. w miejscowości Jatwież Duża. Na obecne miejsce przeniesiono go w roku 2018. Holender służy celom edukacyjnym, nawiązując do istniejącego tu w XIX w. młyna wiatrowego. Wnętrze wiatraka prezentuje oryginalne wyposażenie, dzięki któremu zwiedzający mają szansę zobaczyć, do czego dawniej służyły poszczególne mechanizmy i sprzęty młynarskie<sup>24</sup>.

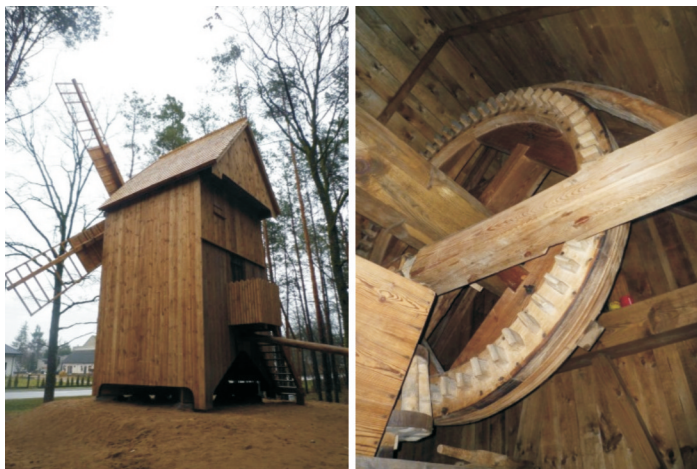
Il. 18. Wiatrak w Muzeum Rolnictwa im. ks. Krzysztofa Kluka w Ciechanowcu, źródło: <https://podlaskisenior.com/2021/12/29/wiatrak-zabytek-przeniesiony-ze-wsi-grabowiec-do-ciechanowca-zdjecia/?fbclid=IwAR08JZopymWytEoZVua82Hzym2Zxj9dzOfaarL00GKf0mtMTzd2D0U22jHA> (dostęp: 30.12.2021)

W 2021 r. do Muzeum Rolnictwa im. ks. Krzysztofa Kluka w Ciechanowcu przeniesiono wiatrak typu koźlak ze wsi Grabowiec, który zbudowano w latach 1934–1936. Drewniany trzykondygnacyjny młyn powietrzny naprawiono i uzupełniono jego zniszczone fragmenty. Prace obej-

mowały m.in. konserwację drewnianego kozła oraz konstrukcyjnych elementów części obracalnej, renowację elewacji, wnętrza i urządzeń młyńskich. Poprawa stanu technicznego miała za zadanie wyeksponowanie wartości zabytkowej młyna, aby służył on celom pokazowym<sup>25</sup>.

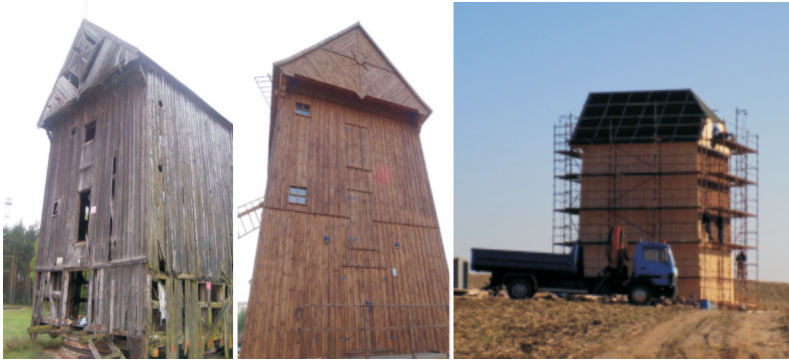
Il. 19. Etapy realizacji translokacji wiatraka do Skansenu Olandia w Prusimiu, źródło: <http://www.fundacjaolandia.org/wiatrak-paltrak-skansen-olandia/> (dostęp: 13.07.2021)
